# RAPPORTO DI VALUTAZIONE

## RELATIVO AD UN ALLOGGIO DELL'EDIFICIO

### “EX CASA ASUC DI PATONE”

p.ed. 123 p.m. 3 sub 9 in c.c. Patone

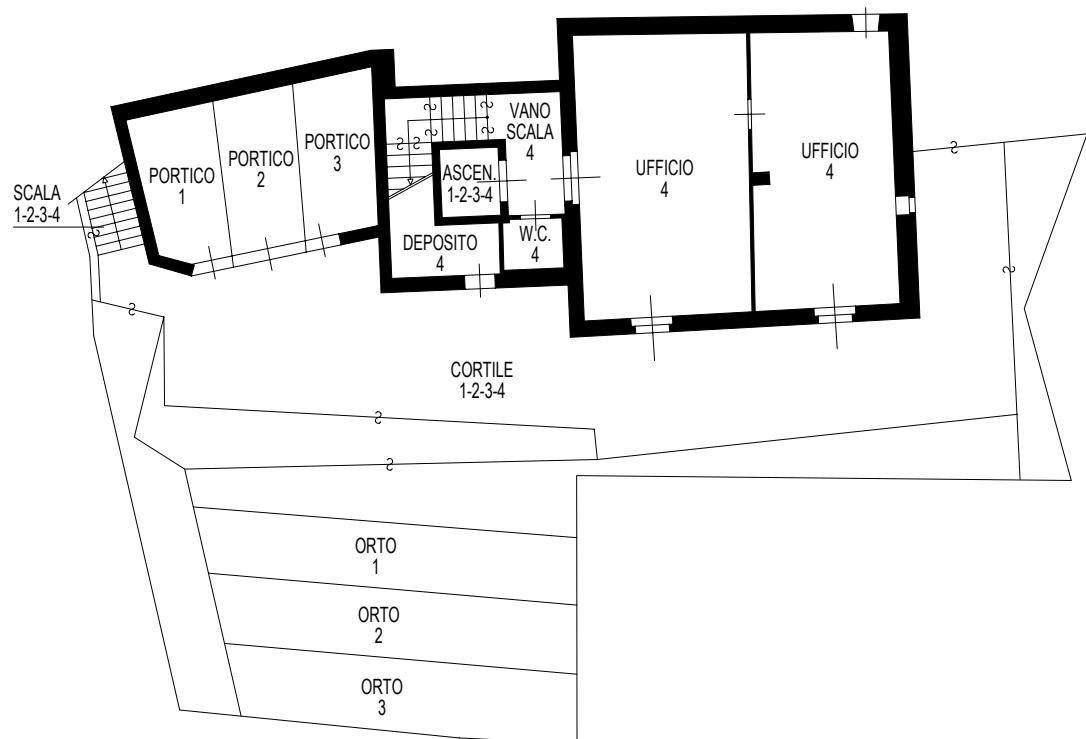
## PRIMO PIANO SOTTOSTRADA

Al primo piano sottostrada, raggiungibile attraverso una scala in cemento posta a latere della zona a parcheggio, trova spazio un tratto di portico inserito nella consistenza dell'alloggio in sub 9. Tale portico, ricavato dalla suddivisione in tre superfici equipollenti, non è provvisto di elementi di separazione rispetto agli ambienti attigui. Le pareti e la copertura sono in cemento armato e la pavimentazione è in battuto di cemento.

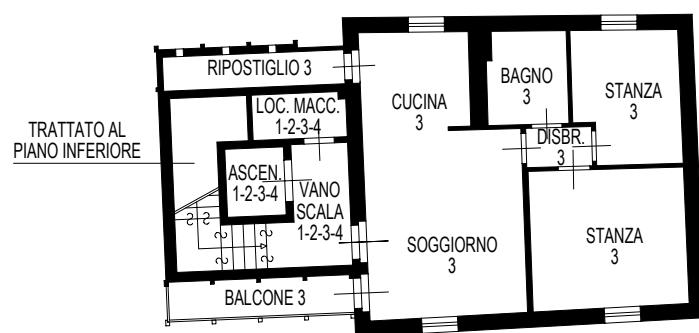
## PIANO SECONDO

L'unità abitativa è composta da un soggiorno con angolo cottura di 28.11 m<sup>2</sup>, un ripostiglio di 4.32 m<sup>2</sup>, un bagno con velux di 5.16 m<sup>2</sup>, e due stanze, una matrimoniale verso valle ed una singola verso monte, rispettivamente di 15.10 m<sup>2</sup> e 9.54 m<sup>2</sup>. Nell'angolo sud-est del soggiorno, addossato al nuovo vano scala, vi è infine un poggiolo, interamente in legno, di circa 5 m<sup>2</sup> affacciato sulla Vallagarina.
